これだけは知っておきたい
震災に学ぶECPの安全施工

はじめに

2023年5月 押出成形セメント板協会 技術部会

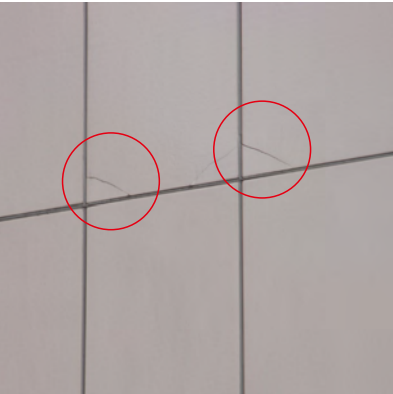
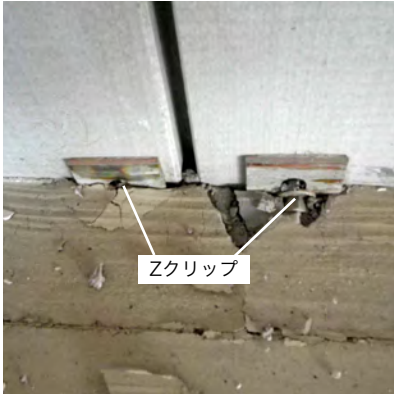
<p>ECP縦張り工法の下部1~2箇所、三角状のクラックが部分的に発生し、裏面側はECP下部のZクリップがモルタルで埋められています。</p>	<p>新潟県中越沖地震(震度6弱地域)</p>

<p>Zクリップ部分はロックウールで保護する。</p>	
ポイント	<p>①床スラブの層間塞ぎ部分は、ロックウールを使用して、モルタルでZクリップを固定しない。 ②Zクリップのボルトは、ルーズホールの中心に±3mm以内の誤差で取り付ける。 ③ボルトの締め付けトルク値は、15~20(N・m)とする。</p>

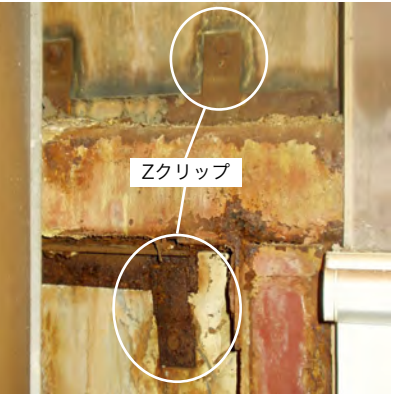
<p>竣工後20年以上経過した建物で、漏水によりZクリップが錆付いて、同様のクラックが発生していました。</p>	
	<p>原因推測</p> <p>左の例は、ロックウールを充填すべき所にモルタル充填。右の例は、目地シールのメンテナンス不足でZクリップが錆付いていました。どちらも、Zクリップのルーズホール内にあるボルトが動けない状態で、層間変位の際にパネルはロッキングしようとしませんが、ボルトが固定されていることによりせん断力が加わり、留付部にクラックが発生したと思われます。</p>		
対策	<p>ECPは、発売当初から変位追従性のある工法を採用していますが、この性能はZクリップのルーズホール内でボルトが動くことで成立しています。Zクリップのルーズホールには中心線が付けてあるので、施工誤差±3mm以内で中心に位置するようにZクリップのボルトを取り付けてください。</p> <p>また、上右の実例のように、他の要因でもボルトが動かなくなる場合があるため注意が必要です。</p>		
	<p>【×不具合例】 Zクリップが固定されている。</p>

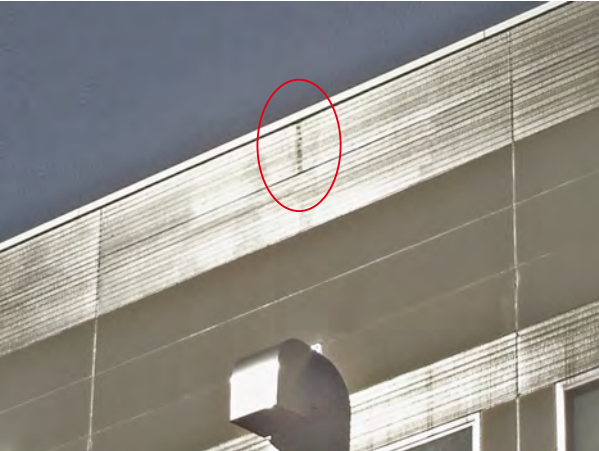
<p style="text-align: center;">デザインパネルでのクラック事例</p>	<p style="text-align: center;">2022福島県沖地震(震度5強地域)</p>

<p style="text-align: center;">フラットパネルでのクラック事例</p>
	<p>原因推測</p> <p>いずれも、横張り工法の最上部ECPに、短手クラックが発生した例です。オープン笠木の下地金物をビス留めする際に、ビスがECP小口に刺さったと思われ、温冷乾湿によるECPの日常の動きが拘束され、微細なクラック入っていたところに大地震が発生し、クラックが顕在化したと思われ。この現象は、大地震を受けなくても発生する場合があります。</p>	
対策	<p>オープン笠木を取り付ける場合は、受けプレート取り付け用ビスがECPに刺さらないようにしてください。ECPの小口にビス打ちされると、強度が低下するとともに日常の挙動が拘束され、層間変形時にもスライド変位ができず、ビス部分でクラックが発生する場合があります。</p> <p>縦張り工法の場合も同様で、ロッキング変位を拘束します。</p> <p>なお、縦張りの場合は、ECP上部と金属板の間には6mm以上の隙間を開けてください。</p>	
	<p>【×不具合例】 受けプレートをECPに固定している。</p>

ポイント	<ol style="list-style-type: none"> ①笠木受けプレートの、ビス用既設孔の位置を確認する。 ②ECPと干渉する位置の場合は、新たな孔を設置するか、笠木補強材ブラケットを追加する。 ③2次的な止水として、先付け板金笠木(ガルバリウム鋼板0.4mm程度)を加える。(ECPには取り付けない。) ④縦張りの場合は、ECPと笠木下地類の間は6mm以上の隙間を開ける。

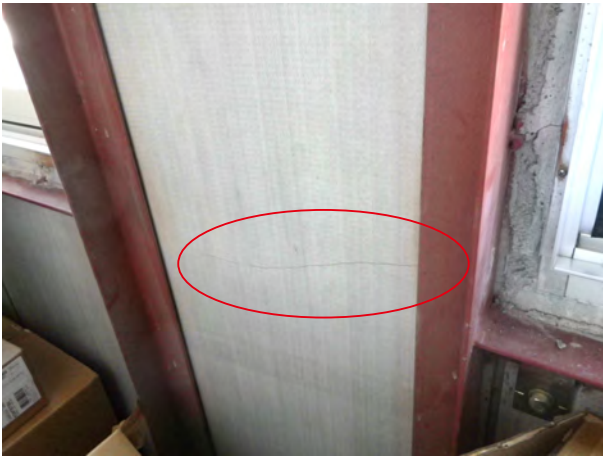
<p>ECPとサッシ枠の隙間にモルタルが充填された例</p>	<p>新潟県中越沖地震(震度6強地域)</p>

<p>ECPと開口補強材がZクリップで連結された例</p>	
	<p>原因推測</p> <p>いずれも窓横の縦張りECPに短手クラックが発生し、左の例はECPとサッシ枠の隙間にモルタルが充填されており、右の例はECPと開口補強材がZクリップで連結されていました。これにより、温冷乾湿によるECPの日常の動きが拘束され、微細なクラック入っていたところに大地震が発生し、クラックが顕在化したと思われます。</p>		
対策	<p>[左の例] ECPとサッシ枠に囲まれた空間は、モルタル埋めしないでください。ECPとサッシ枠の隙間には不燃材を充填しますが、その不燃材としてモルタル詰めが選ばれる場合があります。これは、サッシ枠の振動防止などが理由ですが、このモルタルがECPの日常の挙動を拘束して微クラックが発生し、大地震の際に顕在化する場合があります。不燃材を充填する場合は、ロックウール等の柔らかい材料を使用してください。</p> <p>[右の例] ECPと開口補強材をZクリップで連結する方法は、良い方法と判断されがちですが、左の例同様に日常の挙動を拘束するほか、Zクリップの孔開けにより、見かけ上の曲げ強度が約2/3に低下し、孔からクラックが入る場合があります。ECPと開口補強材は、連結しないでください。</p>		
	<p>[×不具合例] サッシ枠と一体化している。Zクリップで連結している。</p>

<p>ECP</p> <p>ロックウール等充填</p> <p>開口補強材</p>	
ポイント	<p>①ECPとサッシ枠間には、モルタルではなくブランケット類を使用する。 ②ECPと開口補強材は、Zクリップなどで連結しない。</p>

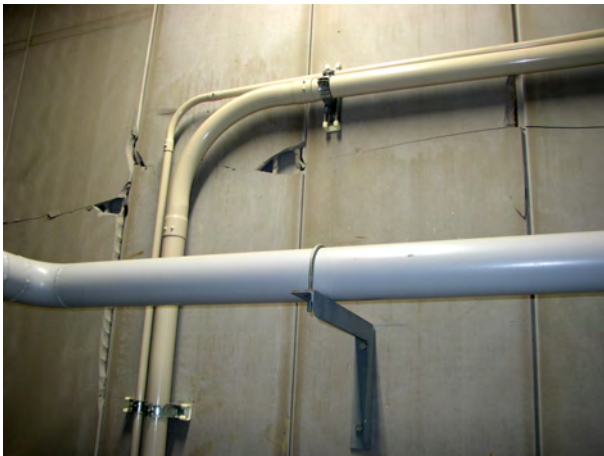
<p style="text-align: center;">変位拘束により短手クラック発生</p>	  <p style="text-align: center;">留め付け部に負荷がかかり破損</p>	
原因推測	<p>どちらの例も、配管をハンガーレールでECPに固定したことにより、ECPの変位が拘束されて不具合が発生しています。</p> <p>左の例は、これにより短手クラックが発生しています。右の例は、留め付け部に負荷がかかり、ワンサイドアンカーが抜けています。</p>		
具体対策	<p>配管類を、ハンガーレールなどでECPに取り付けしないでください。配管類は、ECPに直接取り付けないことが原則です。外壁内側や間仕切壁への取り付けは、下地鋼材を設置して取り付けてください。</p> <p>やむを得ず配管を直接ECPに取り付ける場合は、まずECPに孔開けを行うことにより強度が約2/3になりますので、ECPそのものの安全が確保されているか確認してください。</p> <p>そのうえで、片サドルなどの簡易な金物で取り付け、地震の際には金物が先にこわれるよう、配慮してください。</p>		
	<p>[×不具合例] ハンガーレールで強固に固定。</p>	<p>[○推奨例] 片サドルなどで簡易に固定。</p>

<p>金属電線管 片サドル アマスクリュー ECP</p>	
ポイント	<p>①ECPには、配管類を取り付けないことが大原則。</p> <p>②やむを得ず取り付けの場合は、まず孔開けしたECPの曲げ応力度を確認する。(発生<許容)</p> <p>③曲げ応力度に問題無い場合に限り、簡易な留め付け方法を検討する。</p>

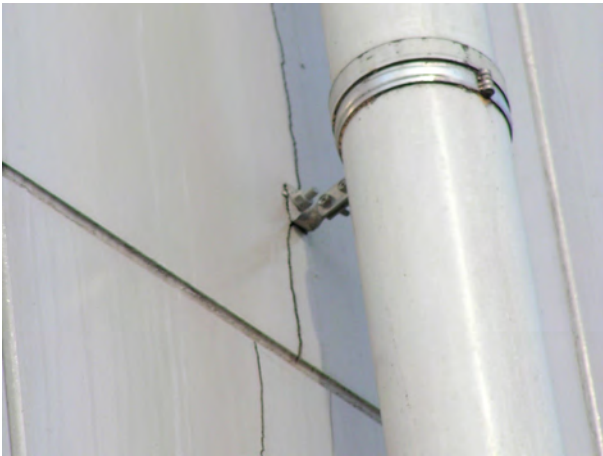
<p>縦張り工法でのクラック発生例</p>	<p>東北地方太平洋沖地震(震度6弱地域)</p>

<p>横張り工法でのクラック発生例</p>	
	<p>原因推測</p> <p>左の例は、縦張り工法に縦樋を直接付けて長手クラックが発生したものです。右の例は、ＥＣＰ横張り工法に縦樋を直接付けて、短手クラックが発生したものです。 どちらも縦樋をＥＣＰに直接ビス留めし、ＥＣＰの目地をまたいで取り付けただけから、ビス留めによるＥＣＰの強度低下に加え、変位が拘束されてクラックが発生したと思われます。</p>		
対策	<p>縦樋をＥＣＰに取り付けしないでください。ＥＣＰに孔開けを行うことにより、強度が約2/3に低下することに加え、大地震などによりＥＣＰに変位が加わると、縦樋に拘束されて変位吸収ができず、結果的に縦樋の取り付け部分で破損します。破損状況によっては、ＥＣＰを取り替えざるを得ない場合があります。 ＥＣＰの縦目地を利用して鉄骨柱からフラットバーを持ち出し、これに樋を取り付けることが基本です。樋取り付け用のフラットバーは、ＥＣＰ工事の前に取り付けておく必要があります。</p>		
	<p>【×不具合例】 ＥＣＰに固定している。</p>

<p>ポイント</p>	<p>① ＥＣＰには、縦樋は取り付けない。 ② 縦張り工法・横張り工法ともに、樋部分の縦目地だけ幅20mmにして、事前にフラットバーを取り付けておく。</p>

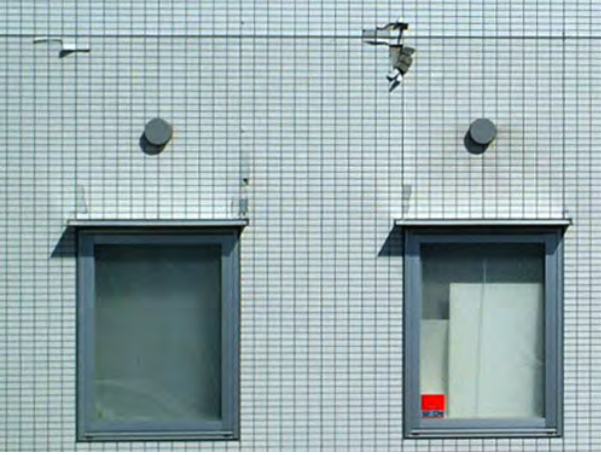
<p>縦張り工法の不具合事例</p>	<p>兵庫県南部地震(震度7地域)</p>

<p>横張り工法の不具合事例</p>	
	<p>原因推測</p> <p>いずれの例も、ECPの目地部分でタイルがぶつかり合って剥離しています。この目地部分は、タイルやモルタルは目地をまたいでいませんが、目地幅を5mmにしており、ECPの長さの違いなどにより変位に差が出て、タイルがぶつかり合ったものと思われます。</p>		
対策	<p>タイル仕上げでは、タイルがECPからはみさないようにしてください。モザイクタイルの目地が5mmのため、ECPの凹凸目地部分のタイル目地幅を5mmで施工される場合がありますが、大地震時にはECP間で動きが異なった場合に、タイルがぶつかり合って剥離する場合があります。</p> <p>ECPは、タイル割に合わせた595mm幅の製品も取り揃えていますので、ECPの目地部分では、タイル目地幅も同じ10mmにしてください。</p>		
	<p>【×不具合例】 タイルがECP小口からはみ出している。</p>

<p>OK</p> <p>貼り付け材料は、有機系接着剤を推奨</p>	
ポイント	<p>①ECPの目地幅とタイルの目地幅は合わせる。(誤差の範囲内は除く。)</p> <p>②ECP目地・タイル目地ともに、シーリング材を充填する。</p>

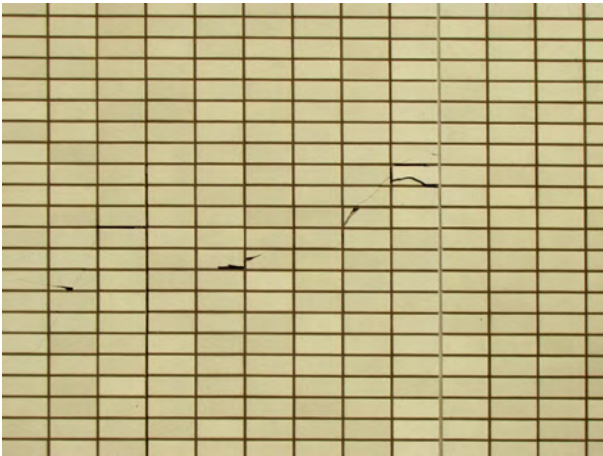
<p>縦張り工法で斜めにクラックが入った例</p>	<p>新潟県中越地震(震度6弱地域)</p>

<p>コーナーパネル部分でクラックが入った例</p>	
	<p>原因推測</p> <p>いずれも、ECPの目地を無視してタイル張りが行われています。左の例は、開口部の隅を基点として斜めにクラックが入っており、結果的に構造クラックに類似したクラックです。右の例は、平パネルとコーナーパネルの目地をまたいでタイル張りされており、それぞれのECPは変位が異なるため、入るべくして入ったクラックです。</p>		
対策	<p>タイル仕上げは、タイルや張り付けモルタルがECPの目地をまたがないようにしてください。 ECPは、それぞれが動くことで層間変位を吸収するため、ECPの目地をまたいでタイルや張り付けモルタルを施工すると、タイルの亀裂や剥離、場合によってはECPにクラックが入る場合があります。ECPの縦横すべての目地で、タイルやモルタルをまたがせないでください。</p>		
	<p>【×不具合例】 張り付けモルタルが、目地をまたいでいる。</p>

<p>OK</p> <p>貼り付け材料は、有機系接着剤を推奨</p>	
ポイント	<p>①ECPの目地では、タイルや張り付けモルタルをまたいで施工しない。 ②ECP目地・タイル目地ともに、シーリング材を充填する。</p>

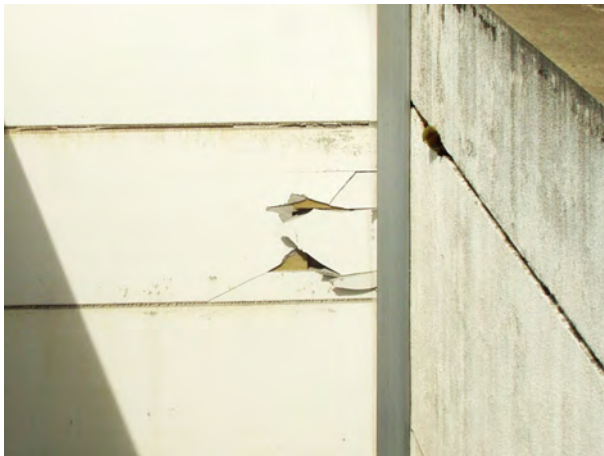
<p style="text-align: center;">左は鉄骨造ECP外壁、右はRC造(コナ部)</p>	
原因推測	<p>エキスパンションジョイントでの破損例は、横張り工法での発生が多い傾向にあります。各建物固有の揺れの差を隙間で吸収しきれず、ECPがぶつかって破損したものと思われます。</p> <p>破損例の多くは、エキスパンション金物をECPに直接取り付けしており、これにより隙間が狭くなるとともに、取り付け部からの破損が広がっていると思われます。</p>		
対策	<p>エキスパンションジョイントの隙間(クリアランス)は、『建築用エキスパンションジョイントの手引(日本エキスパンションジョイント工業会)』では、設計者が変位量の大きさにより決定することになっています。変位には、しばしば起こる小さな変形と、めったに起こらない大きな変形があるため、変形の発生頻度をもとに、安全性・補修の容易性・意匠性・経済性などから決めることになります。</p> <p>ECPの破損例の多くは下図の【×不具合例】のように、①エキスパンション金物をECPに直接取り付けしている、②ECPの間隔が不足している、の二つが原因のため、【○推奨例】のように、エキスパンション金物はC形鋼などに取り付けてECPとは分離し、C形鋼の隙間を適正に設定することで、ECPの間隔を広げてください。</p>		
具体例	<p style="background-color: #fce4ec; padding: 5px;">【×不具合例】 金物をECPに取付けている。</p>  	<p style="background-color: #e1f5fe; padding: 5px;">【○推奨例】 金物とECPを分離している。</p>  	
ポイント	<p>縦張り工法では不具合事例が少ないものの、同様の配慮をしてください。</p> <p>①エキスパンション金物の隙間寸法は、設計者が変位量や変形頻度などから決定する。</p> <p>②エキスパンション金物は、ECPに取り付けてはならない。</p> <p>③他部材取り合い部分で、笠木や水切りのようなエキスパンション金物を取付ける場合も、金物はECPに取り付けず、他部材とECPは十分な隙間を確保する。</p>

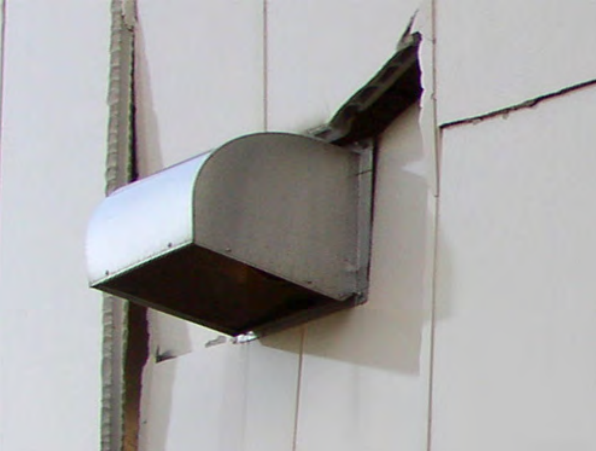
<p>換気扇部分での破損例(外側)</p>	<p>新潟県中越沖地震(震度6強地域)</p>   <p>換気扇部分での破損例(内側)</p>				
<p>原因推測</p>	<p>どちらも、ECP縦張り工法の縦目地をはさんで欠き込みを行い、換気扇を取り付けた部分が破損しています。欠き込みにより強度計算上不可になり、さらに開口補強材を設けずに換気扇を直接ECPにビス留めしていることから、面内はロッキング追従ができず、面外は換気扇の重量が慣性力として加わり、破損したと思われます。</p>					
<p>対策</p>	<p>2枚のECPをそれぞれ欠き込んで取り付けると、簡単な施工で済みますが、そもそも欠き込んだECPは強度計算上不可で、大地震の際には換気扇の重量が慣性力としてECPに加わり破損します。 換気扇を設ける場合は、割り付けを調整して欠き込みが無いようにしてください。また、ECPの強度計算をするとともに、開口補強材を設けてこれに換気扇を取り付けてください。</p> <table border="1" data-bbox="231 1310 1468 1937"> <tr> <td data-bbox="231 1310 845 1377"> <p>[×不具合例]</p> </td> <td data-bbox="845 1310 1468 1377"> <p>[○推奨例]</p> </td> </tr> <tr> <td data-bbox="231 1377 845 1937">   </td> <td data-bbox="845 1377 1468 1937">   </td> </tr> </table>		<p>[×不具合例]</p>	<p>[○推奨例]</p>	 	 
<p>[×不具合例]</p>	<p>[○推奨例]</p>

<p>ポイント</p>	<p>①換気扇を取り付ける場合は、欠き込みを行わない。 ②開口補強材を設置して、換気扇はこれに取付ける。</p>

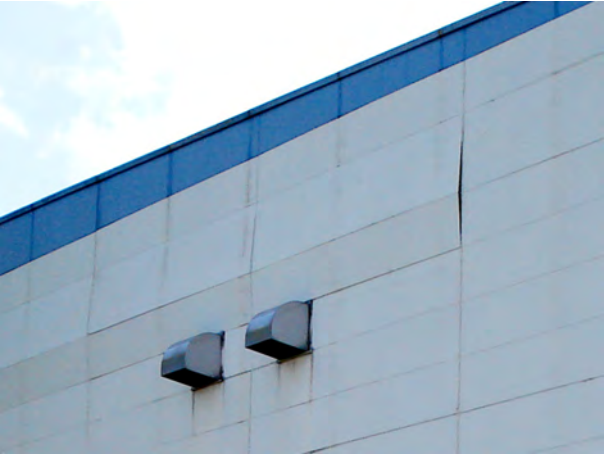
<p style="text-align: center;">天井材の位置でECPがせり出した例</p>	<p style="text-align: center;">宮城県沖地震(震度5強地域)</p>

<p>原因推測</p> <p>ECP横張り工法の、天井材の高さ部分で破損が発生しています。これは、天井材の衝突によるもので、縦張り工法では天井材による荷重をパネルが分散して受けますが、横張り工法では天井材の高さにあるパネル一列が集中して受けるため、支えきれずに破損したものと思われます。地震によるECPの破損・脱落事例は、ほとんどがこの原因です。</p>	
対策	<p>天井材がECPにぶつからないように、P4の技術的助言を参考に、これに準じる構造にしてください。</p>	
	<p style="text-align: center; color: magenta;">[×不具合例]</p>

<p>天井材とECPの間には、天井材の想定変位量とECPの層間変位量を合計した十分な隙間を設けてください。(特定天井の仕様規定は6cm以上)</p> <p>天井材の慣性力は、天井の下地材を介してスラブ等に伝えることとなりますので、必要に応じてブレースや水平振れ止め等を設置してください。</p>		
ポイント	<p>①天井材とECPの間に、それぞれの変位量から算出した隙間を設ける。</p> <p>②必要に応じて、ブレースや水平振れ止め等を設置する。</p>

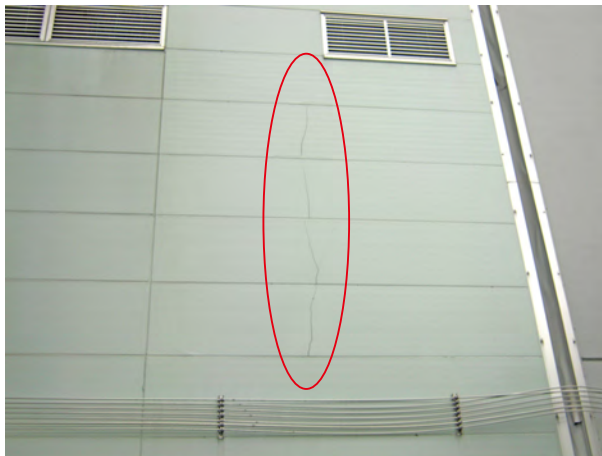
表側

外壁横張り工法のECPの中央部6段に、短手クラックが発生しています。裏面を確認すると、間仕切壁の位置と一致しており、間仕切壁の衝突が原因と思われます。

外壁横張り工法のECPは、面外に変位が加わると構造体とともに傾きます。間仕切壁は、スライド変位する場が多いため、お互いの変位の差によりぶつかり合い、クラックが発生したものと思われます。

間仕切壁を設置する場合は、外壁ECPと十分な隙間を設けるか、ストッパー等を付ける必要があります。考え方は、前頁の天井材と同じです。

- ①間仕切壁とECPの間に、それぞれの変位量から算出した隙間を設ける。
- ②必要に応じて、間仕切壁にストッパー等を設置する。
- ③間仕切壁とECPを、取り付けまたは連結させないでください。

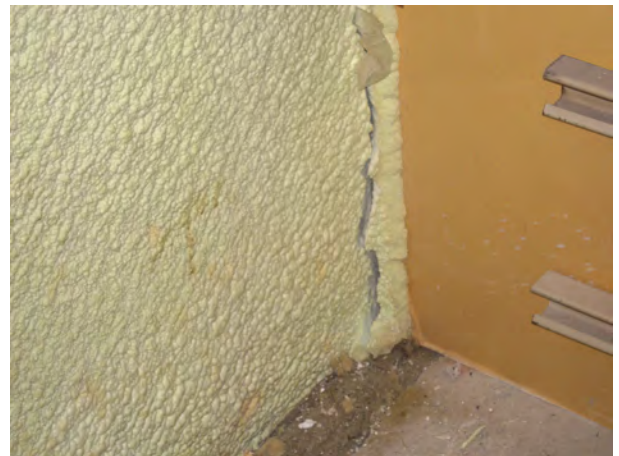
裏側(左は外壁ECP、右は間仕切壁)

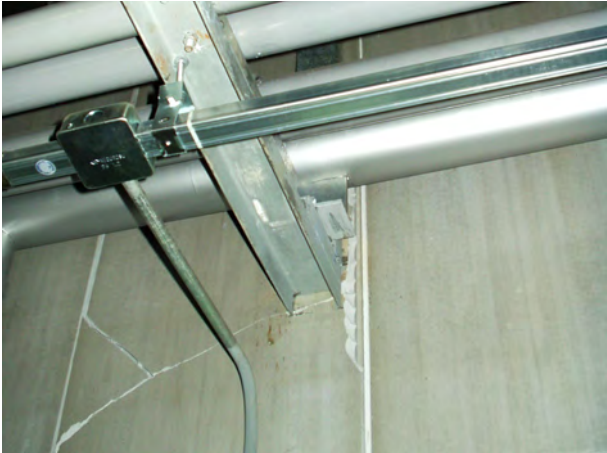
<p style="text-align: center;">配管吊り材が衝突した例</p>	<p style="text-align: center;">新潟県中越沖地震(震度6強地域)</p>

<p style="text-align: center;">配管吊り材が衝突した例</p>
	<p style="text-align: center;">原因推測</p> <p>ECP外壁縦張り工法のすぐ裏側に、構造体の梁から架台が下され、各種の配管を支えています。この架台がECPに衝突して破損しています。架台が長く垂れ下がっていたこと、配管が重かったことなどが原因と思われます。</p>	
対策	<p>配管類、または配管を支える架台は、揺れによるECPへの衝突回避を検討してください。 配管類は、外壁裏側に近接して取り付けられる場合が多いですが、ECPに取り付けていなくても、配管またはそれを支える架台が揺れてECPにぶつくと破損する場合があります。 吊り下げ距離が長い場合は、揺れ止めも設けてください。</p>	
	<p style="text-align: center; color: red; font-weight: bold;">[×不具合例]</p>

ポイント	<p>①配管類を支える架台は、揺れ止めを設ける。 ②配管および架台は、ECPに取り付けまたは連結させない。</p>

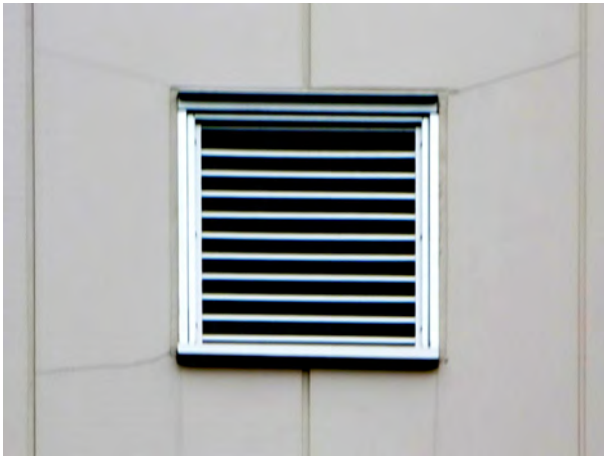
<p style="text-align: center;">設備開口のクラック例</p>

<p style="text-align: center;">出入口のクラック例</p>	
原因推測	<p>開口部の欠き込み部分で、隅部分からクラックが発生した例です。大地震後の調査で、必ず見掛ける不具合事例です。これらの例は、欠き込み等を行った場合の強度計算を行うと不可です。</p> <p>『建築工事監理指針』などでは、やむを得ず欠き込み等を行う場合の上限寸法が記載されていますが、これを安全寸法と誤解して強度検討を行わずに採用した事例と思われます。</p>		
対策	<p>欠き込みは、極力無くしてください。やむを得ず欠き込みを行う場合は、必ず欠損部を考慮した強度計算を行い、安全を確認してください。公的仕様書などに記載してある限度寸法は、これを守れば安全な寸法ではなく、強度計算を行ったうえに、さらに守ってもらいたい寸法です。</p>		
具体例	<div style="background-color: #fce4ec; padding: 5px; border: 1px solid #ccc;">[×不具合例]</div>

ポイント	<p>①欠き込みが極力無くなるよう、割り付けを工夫する。</p> <p>②欠き込みを行う場合は、必ず欠損を考慮した強度計算を行い、安全を確認する。</p> <p>③強度上安全であっても、仕様書等に記載の限度寸法を守る。</p>

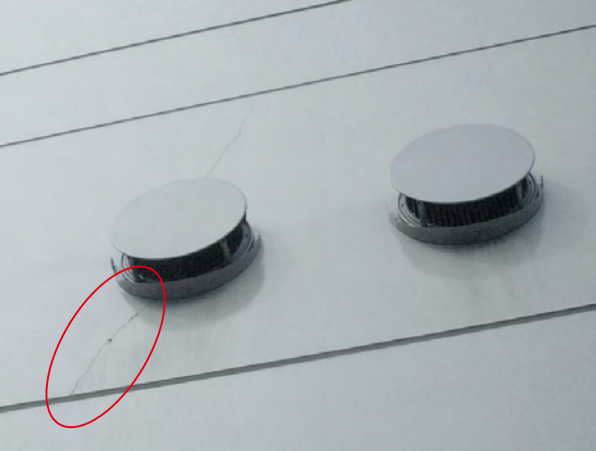
<p>横張り工法でのクラック例</p>	<p>熊本地震(震度6弱地域)</p>

<p>縦張り工法でのクラック例</p>	
	<p>原因推測</p> <p>配管用丸孔部分で、短手クラックが発生した例です。前頁の欠き込み同様に、大地震後の調査で必ず見掛ける不具合事例で、強度計算不足が主な原因です。</p>		
対策	<p>丸孔を開孔する場合も、欠き込み同様に、強度計算して限度寸法を守ってください。 丸孔は、欠き込みや角孔に比べれば、クラック発生の可能性は少ないですが、これも強度計算を行ったうえで、限度寸法も守る必要があります。また、丸孔を連続して開ける場合は、丸孔の間隔を150mm以上確保してください。</p>		
	<p>【×不具合例】</p>

<p>ポイント</p> <ul style="list-style-type: none"> ①孔開けを行う場合は、必ず欠損を考慮した強度計算を行い、安全を確認する。 ②強度上安全であっても、仕様書等に記載の限度寸法を守る。 ③強度上不可の場合は、位置をECPの支持点に近づけると可能になる場合がある。

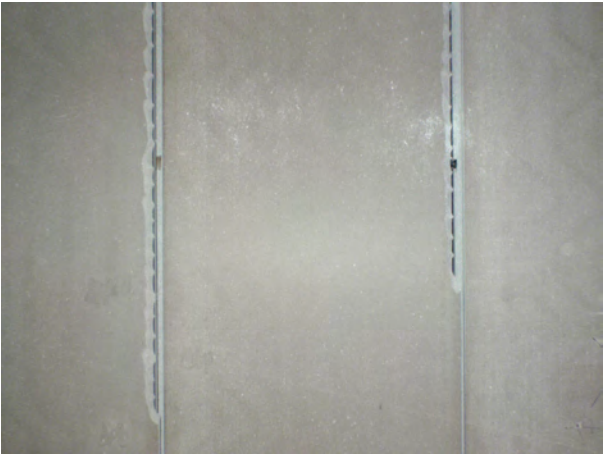
<p style="text-align: center;">Vパッキングを起点に凹部の破損が発生</p>

<p style="text-align: center;">凹部の破損が進行して横割れが発生</p>	
原因推測	<p>いずれの建物の間仕切壁も5m近い長さのECPを採用しており、目地はシーリング材を充填しない「空目地」にしています。この状態で面外方向に水平地震力を受けたために、各ECPがそれぞれ挙動して凹凸目地でぶつかり合い、凹部が順次破損して、最終的に横割れにつながったと思われます。</p>		
具体例	<p>間仕切壁は風圧力を受けないので、長尺で使用する場合があります。また、防水性を必要とせず、耐火構造にはシーリングの指定が無いことから、目地シーリングを省略する場合があります。このような長尺・目地シーリング無しの間仕切壁が水平地震力を受けると、上記のような不具合が発生する場合があります。</p> <p>振れ止めパッキングが入っているパネル中央部付近で破損していることから、逆算すると、ここに自重の約2倍の集中荷重が加わったこととなります。そのため、設計用水平地震力は1.0Gに固守せず、ECPの剛性も考慮して設定することが望ましいと言えます。</p> <p>また、長尺で使用する場合は、ECPが凹凸目地でぶつかり合うのを緩和させるために、目地には片面または両面にシーリング材を充填してください。</p> <p>これで不具合を完全に防げる訳ではありませんが、軽減できるものと思われます。</p>		
対策	[×不具合例]	[○推奨例]

ポイント	<p>①想定する地震力により、パネル長さを短尺化することが望ましい。</p> <p>②振れ止めパッキングは、バランス良く設置する。</p> <p>③目地には、必ずシーリング材を充填する。</p>

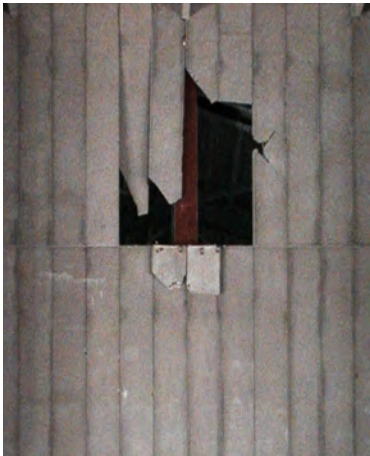
<p style="text-align: center;">2段積み間仕切壁の上段で破損・脱落</p>

<p style="text-align: center;">2段積み間仕切壁の下段で破損</p>							
原因推測	<p>1段積み間仕切壁(P24)同様に、5m近い長さのE C P採用と「空目地」が原因と思われます。破損部分が留め付け部ではないことから、E C Pの長尺・空目地の原因に、中間梁の脆弱さによる振幅が加わったものと思われれます。</p>								
具体対策	<p>1段積み間仕切壁(P24)同様に、短尺品採用が望ましい、目地には必ずシーリング材を充填する、などの対策が必要です。</p> <p>中間梁の影響も無視はできませんので、十分な剛性(断面性能)を確保する必要があります。断面係数は下記の考え方で算出し、H形鋼の場合は向き(縦・横使い)の検討も必要です。中間梁とE C Pの距離を狭くすることも大切です。</p> <div style="border: 1px solid black; padding: 5px; margin: 5px 0;"> <p>◇鉛直方向の断面係数は、E C Pと梁の自重に対して長期許容曲げ応力度を元に算出する。断面2次モーメントは、下段のE C Pの層間変位を阻害しないたわみ量を元に算出する。</p> <p>◇水平方向の断面係数は、自重・鉛直地震力・水平地震力の合計に対して短期許容曲げ応力度を元に算出する。</p> </div> <p>また、中間梁端部の柱と接合するガセットプレートには、ねじれモーメントによる過大な応力集中が生じる場合があるため、下図のような配慮が必要です。</p> <table border="1" style="width: 100%; border-collapse: collapse;"> <thead> <tr> <th style="background-color: #FFC0CB; text-align: center;">[×不具合例]</th> <th colspan="2" style="background-color: #ADD8E6; text-align: center;">[○推奨例]</th> </tr> </thead> <tbody> <tr> <td style="text-align: center;">   <p style="text-align: center;">現場溶接</p> </td> <td style="text-align: center;">   <p style="text-align: center;">ガセットプレート 高力ボルト</p> </td> <td style="text-align: center;">   <p style="text-align: center;">高力ボルト ガセットプレート</p> </td> </tr> </tbody> </table>			[×不具合例]	[○推奨例]		  <p style="text-align: center;">現場溶接</p>	  <p style="text-align: center;">ガセットプレート 高力ボルト</p>	  <p style="text-align: center;">高力ボルト ガセットプレート</p>
[×不具合例]	[○推奨例]								
  <p style="text-align: center;">現場溶接</p>	  <p style="text-align: center;">ガセットプレート 高力ボルト</p>	  <p style="text-align: center;">高力ボルト ガセットプレート</p>							
ポイント	<p>①想定する地震力により、パネル長さを短尺化することが望ましい。</p> <p>②振れ止めパッキングはバランス良く配置して、目地には必ずシーリング材を充填する。</p> <p>③中間梁は十分な剛性のもを選び、H形鋼の場合は向き(縦・横使い)も検討する。</p> <p>④中間梁が回転しないように、E C Pとの距離を狭めて端部の接続は剛にする。</p>

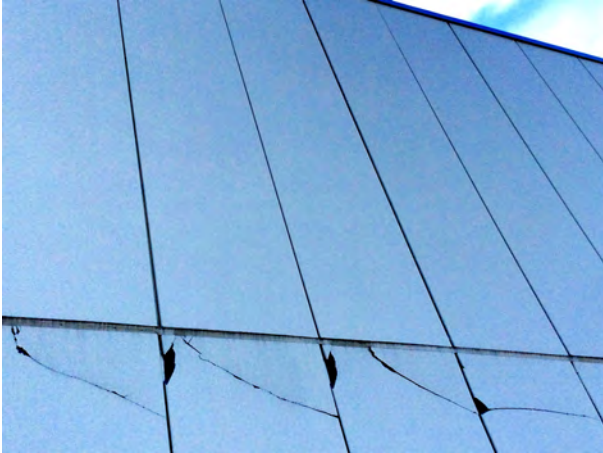
<p style="text-align: center;">外側</p>

<p style="text-align: center;">内側</p>
原因推測	<p>ECP縦張り工法の胴縁部分で、留付部クラックが発生しています。胴縁の設計は、風圧とECPの自重に対して強度とたわみで大きさを決めますが、ECPの自重の影響による胴縁の回転までは考慮していません。胴縁とともに下地鋼材も回転し、その結果Zクリップに常時引き抜き力が加わり、留付部に微クラックが入っていたのが、地震で顕在化したと思われます。</p>	
	<p>胴縁は、躯体鉄骨以外の鉄骨として、単純梁の計算をして部材が決定されます。一般的には、横向きH形鋼が採用されますが、H形鋼の外側にECPの自重が垂直に加わることから、H形鋼と下地鋼材が回転します。これにより、Zクリップに常時引き抜き力が加わることになり、大地震の影響が無くても、留付部クラックが発生する場合があります。大地震の際には顕著に発生します。</p> <p>H形鋼の自重によるたわみと、回転による下がりにより、上部パネルが下部パネルに接触しないよう、剛性のある鋼材を選んでください。</p>	
具体対策	<p>【×不具合例】 鉛直たわみが大きい鉄骨からの持ち出しが大きい。</p>	<p>【○推奨例】 たわみ制御吊り補強材付。</p>

<p>透水性バックアップ材</p> <p>たわみ抑制吊り補強材</p>
ポイント	<p>①鉛直荷重に対して十分な剛性のある鋼材を選ぶ。 ②パネルと胴縁を近接させる納まりを選ぶ。 ③胴縁と柱の連結部分は、簡易なボルト接合だけにしない。 ④中間にたわみ抑制吊り補強材を設けることが望ましい。</p>
