これだけは知っておきたい
震災に学ぶECPの安全施工

はじめに

2023年5月 押出成形セメント板協会 技術部会

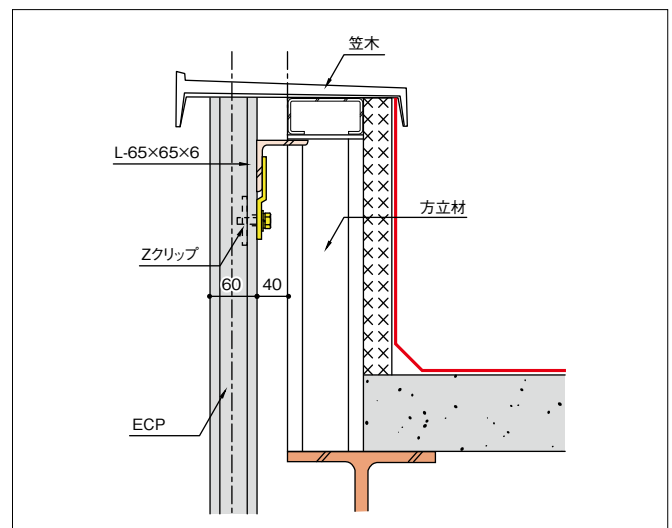
◇外壁最上部の方立材

右図のような納まりで、ECPの上部を笠木部分の軽量鉄骨に取付ける場合、軽量鉄骨の梁からの持ち出しが長いと、地震時にパネルの揺れが増幅され、パネル中間部で破損する場合があります。パネルの持ち出し寸法が600mm以下であれば、梁に取付けるようにしてください。

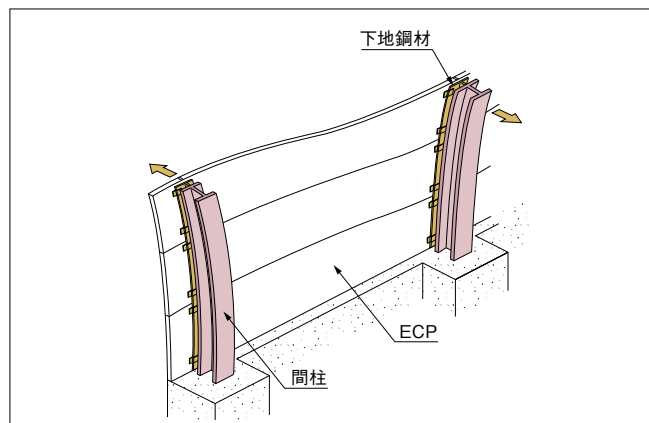
◇屋上目隠し壁の間柱

間柱は構造体以外の鉄骨として、片持ち梁の計算をして部材が決定されます。横張り工法のECP両端の間柱が、大きさが異なることによりたわみ量が異なる場合や、同じ大きさでも内外の異なる方向にたわんだ場合は、ECPがひねられて破損する場合があります。

鉄骨の片持ち梁を設計する場合、一般的にはたわみ制限を1/300以下としますが、屋上目隠し壁の高さによっては、より厳しいたわみ制限を設定する必要があると思われます。また、大きさを統一して頭つなぎを設け、異なるたわみが発生しないようにご設計ください。

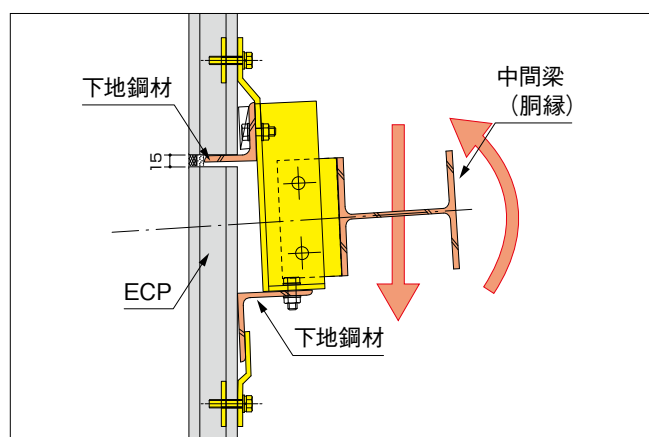
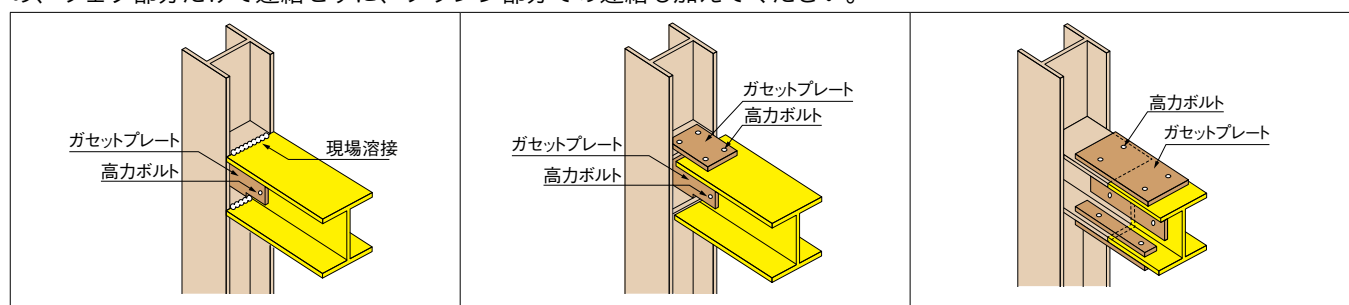
また、胴縁類からECPまでの距離が大きいと、胴縁類が回転してECPが下がり、留め付け部にも負荷が加わります。これらの現象は、大地震が発生していなくても、不具合が発生する場合があります。

◇鉛直方向の断面係数は、ECPと梁の自重に対して長期許容曲げ応力度を元に算出する。断面2次モーメントは、下段のECPの層間変位を阻害しないたわみ量を元に算出する。

◇水平方向の断面係数は、自重・鉛直地震力・水平地震力の合計に対して短期許容曲げ応力度を元に算出する。断面2次モーメントは、支持スパンの1/200以下のたわみ量を元に算出する。

また、中間梁端部の柱と接合するガセットプレートには、ねじれモーメントによる過大な応力集中が生じる場合があるため、ウェブ部分だけで連結せずに、フランジ部分での連結も加えてください。

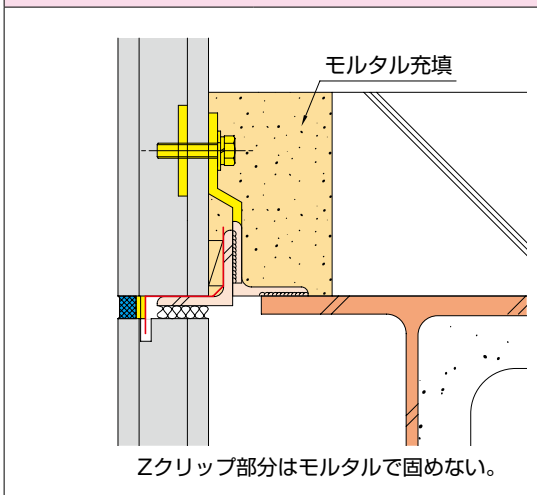
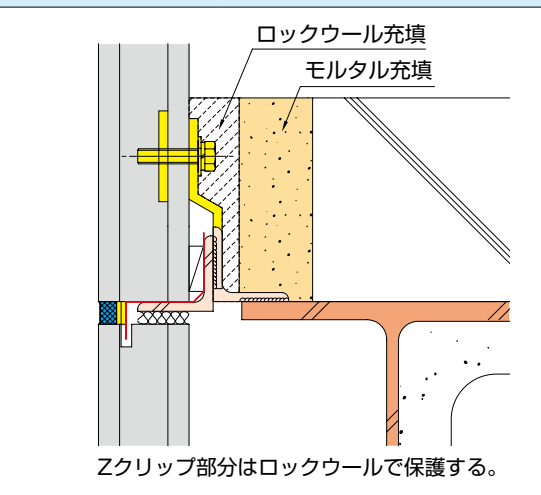
<p>竣工後20年以上経過した建物で、漏水によりZクリップが錆付いて、同様のクラックが発生していました。</p>	
	<p>原因推測</p> <p>左の例は、ロックウールを充填すべき所にモルタル充填。右の例は、目地シールのメンテナンス不足でZクリップが錆付いていました。どちらも、Zクリップのルーズホール内にあるボルトが動けない状態で、層間変位の際にパネルはロッキングしようとしませんが、ボルトが固定されていることによりせん断力が加わり、留付部にクラックが発生したと思われます。</p>		
対策	<p>ECPは、発売当初から変位追従性のある工法を採用していますが、この性能はZクリップのルーズホール内でボルトが動くことで成立しています。Zクリップのルーズホールには中心線が付けてあるので、施工誤差±3mm以内で中心に位置するようにZクリップのボルトを取り付けてください。</p> <p>また、上右の実例のように、他の要因でもボルトが動かなくなる場合があるため注意が必要です。</p>		
	<p>【×不具合例】 Zクリップが固定されている。</p>

<p>Zクリップ部分はモルタルで固めない。</p>	<p>【○推奨例】 Zクリップが動ける状態にある。</p>

<p>Zクリップ部分はロックウールで保護する。</p>	
ポイント	<p>①床スラブの層間塞ぎ部分は、ロックウールを使用して、モルタルでZクリップを固定しない。 ②Zクリップのボルトは、ルーズホールの中心に±3mm以内の誤差で取り付ける。 ③ボルトの締め付けトルク値は、15~20(N・m)とする。</p>

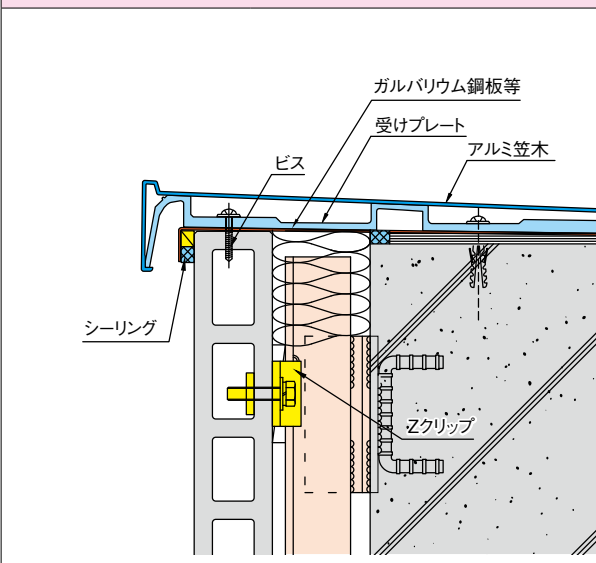
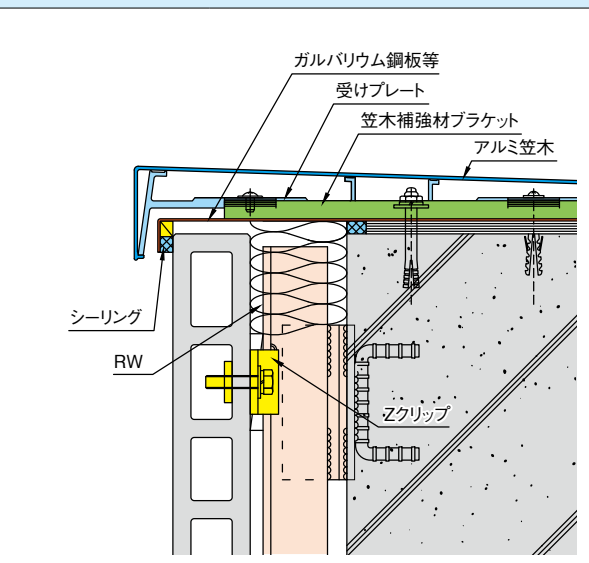
<p style="text-align: center;">フラットパネルでのクラック事例</p>
	<p>原因推測</p> <p>いずれも、横張り工法の最上部ECPに、短手クラックが発生した例です。オープン笠木の下地金物をビス留めする際に、ビスがECP小口に刺さったと思われ、温冷乾湿によるECPの日常の動きが拘束され、微細なクラック入っていたところに大地震が発生し、クラックが顕在化したと思われ。この現象は、大地震を受けなくても発生する場合があります。</p>	
対策	<p>オープン笠木を取り付ける場合は、受けプレート取り付け用ビスがECPに刺さらないようにしてください。ECPの小口にビス打ちされると、強度が低下するとともに日常の挙動が拘束され、層間変形時にもスライド変位ができず、ビス部分でクラックが発生する場合があります。</p> <p>縦張り工法の場合も同様で、ロッキング変位を拘束します。</p> <p>なお、縦張りの場合は、ECP上部と金属板の間には6mm以上の隙間を開けてください。</p>	
	<p>【×不具合例】 受けプレートをECPに固定している。</p>

<p>【○推奨例】 受けプレートをECPに固定していない。</p>

ポイント	<ol style="list-style-type: none"> ①笠木受けプレートの、ビス用既設孔の位置を確認する。 ②ECPと干渉する位置の場合は、新たな孔を設置するか、笠木補強材ブラケットを追加する。 ③2次的な止水として、先付け板金笠木(ガルバリウム鋼板0.4mm程度)を加える。(ECPには取り付けない。) ④縦張りの場合は、ECPと笠木下地類の間は6mm以上の隙間を開ける。

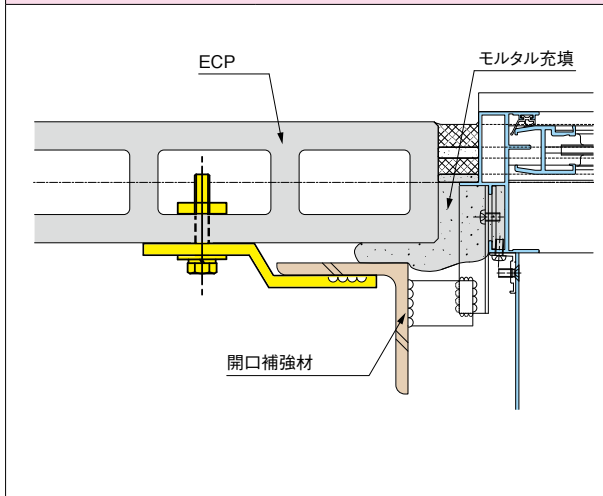
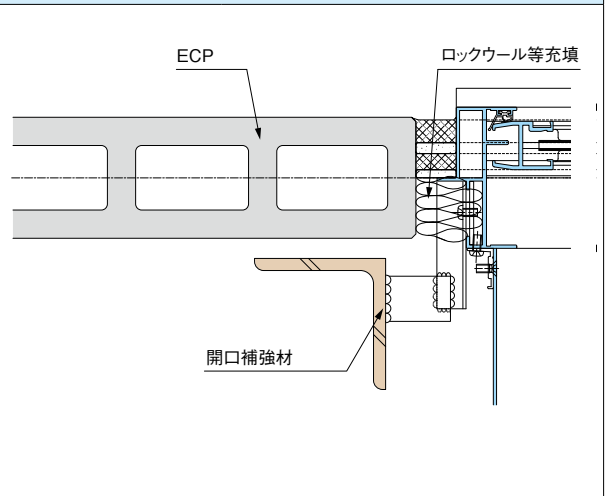
<p>ECPと開口補強材がZクリップで連結された例</p>	
	<p>原因推測</p> <p>いずれも窓横の縦張りECPに短手クラックが発生し、左の例はECPとサッシ枠の隙間にモルタルが充填されており、右の例はECPと開口補強材がZクリップで連結されていました。これにより、温冷乾湿によるECPの日常の動きが拘束され、微細なクラック入っていたところに大地震が発生し、クラックが顕在化したと思われます。</p>		
対策	<p>[左の例] ECPとサッシ枠に囲まれた空間は、モルタル埋めしないでください。ECPとサッシ枠の隙間には不燃材を充填しますが、その不燃材としてモルタル詰めが選ばれる場合があります。これは、サッシ枠の振動防止などが理由ですが、このモルタルがECPの日常の挙動を拘束して微クラックが発生し、大地震の際に顕在化する場合があります。不燃材を充填する場合は、ロックウール等の柔らかい材料を使用してください。</p> <p>[右の例] ECPと開口補強材をZクリップで連結する方法は、良い方法と判断されがちですが、左の例同様に日常の挙動を拘束するほか、Zクリップの孔開けにより、見かけ上の曲げ強度が約2/3に低下し、孔からクラックが入る場合があります。ECPと開口補強材は、連結しないでください。</p>		
	<p>[×不具合例] サッシ枠と一体化している。Zクリップで連結している。</p>

<p>ECP</p> <p>モルタル充填</p> <p>開口補強材</p>	<p>[○推奨例] サッシ枠と分離している。</p>

<p>ECP</p> <p>ロックウール等充填</p> <p>開口補強材</p>	
ポイント	<p>①ECPとサッシ枠間には、モルタルではなくブランケット類を使用する。 ②ECPと開口補強材は、Zクリップなどで連結しない。</p>

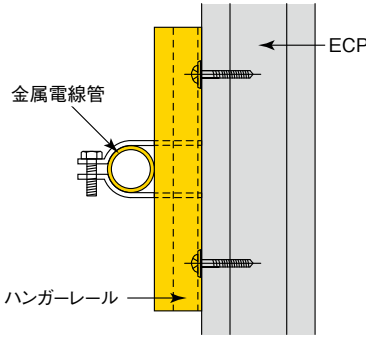
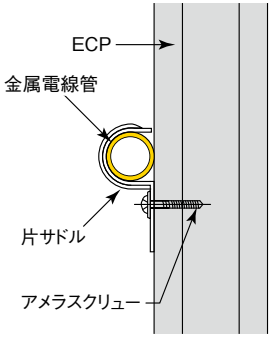
<p style="text-align: center;">変位拘束により短手クラック発生</p>	  <p style="text-align: center;">留め付け部に負荷がかかり破損</p>	
原因推測	<p>どちらの例も、配管をハンガーレールでECPに固定したことにより、ECPの変位が拘束されて不具合が発生しています。</p> <p>左の例は、これにより短手クラックが発生しています。右の例は、留め付け部に負荷がかかり、ワンサイドアンカーが抜けています。</p>		
具体対策	<p>配管類を、ハンガーレールなどでECPに取り付けしないでください。配管類は、ECPに直接取り付けないことが原則です。外壁内側や間仕切壁への取り付けは、下地鋼材を設置して取り付けてください。</p> <p>やむを得ず配管を直接ECPに取り付ける場合は、まずECPに孔開けを行うことにより強度が約2/3になりますので、ECPそのものの安全が確保されているか確認してください。</p> <p>そのうえで、片サドルなどの簡易な金物で取り付け、地震の際には金物が先にこわれるよう、配慮してください。</p>		
	<p>[×不具合例] ハンガーレールで強固に固定。</p>	<p>[○推奨例] 片サドルなどで簡易に固定。</p>

<p>金属電線管 片サドル アマスクリュー ECP</p>	
ポイント	<p>①ECPには、配管類を取り付けないことが大原則。</p> <p>②やむを得ず取り付けの場合は、まず孔開けしたECPの曲げ応力度を確認する。(発生<許容)</p> <p>③曲げ応力度に問題無い場合に限り、簡易な留め付け方法を検討する。</p>

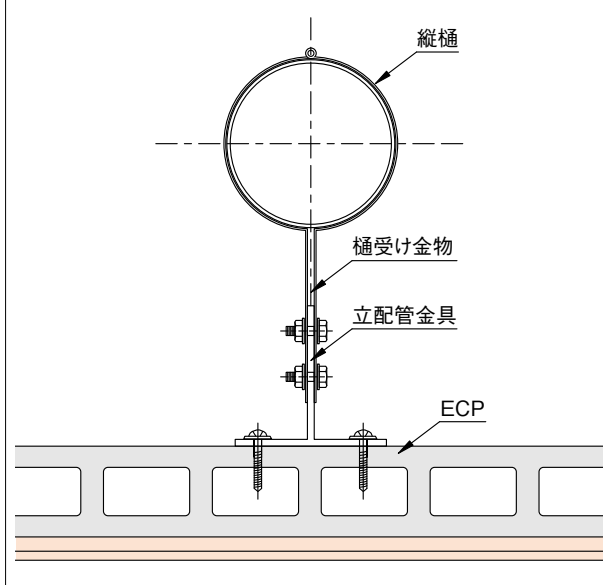
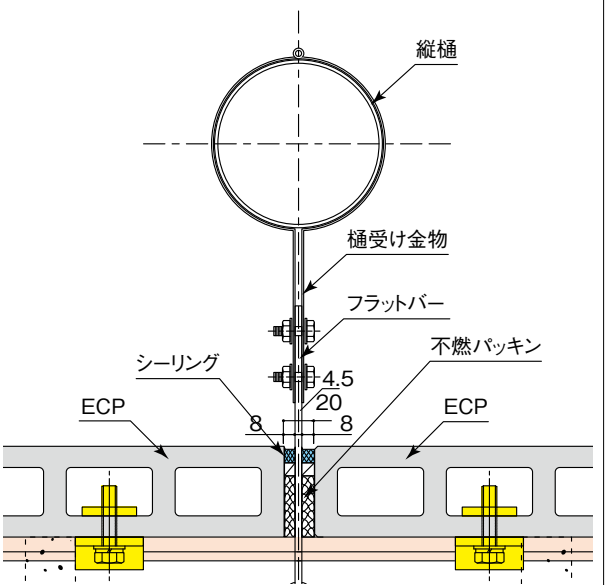
<p>横張り工法でのクラック発生例</p>	
	<p>原因推測</p> <p>左の例は、縦張り工法に縦樋を直接付けて長手クラックが発生したものです。右の例は、ＥＣＰ横張り工法に縦樋を直接付けて、短手クラックが発生したものです。 どちらも縦樋をＥＣＰに直接ビス留めし、ＥＣＰの目地をまたいで取り付けただけから、ビス留めによるＥＣＰの強度低下に加え、変位が拘束されてクラックが発生したと思われます。</p>		
対策	<p>縦樋をＥＣＰに取り付けしないでください。ＥＣＰに孔開けを行うことにより、強度が約2/3に低下することに加え、大地震などによりＥＣＰに変位が加わると、縦樋に拘束されて変位吸収ができず、結果的に縦樋の取り付け部分で破損します。破損状況によっては、ＥＣＰを取り替えざるを得ない場合があります。 ＥＣＰの縦目地を利用して鉄骨柱からフラットバーを持ち出し、これに樋を取り付けることが基本です。樋取り付け用のフラットバーは、ＥＣＰ工事の前に取り付けておく必要があります。</p>		
	<p>【×不具合例】 ＥＣＰに固定している。</p>

<p>【○推奨例】 ＥＣＰに固定していない。</p>

<p>ポイント</p>	<p>① ＥＣＰには、縦樋は取り付けない。 ② 縦張り工法・横張り工法ともに、樋部分の縦目地だけ幅20mmにして、事前にフラットバーを取り付けておく。</p>

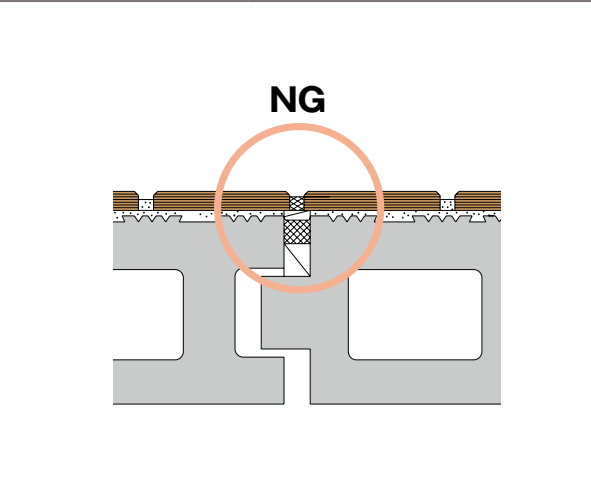
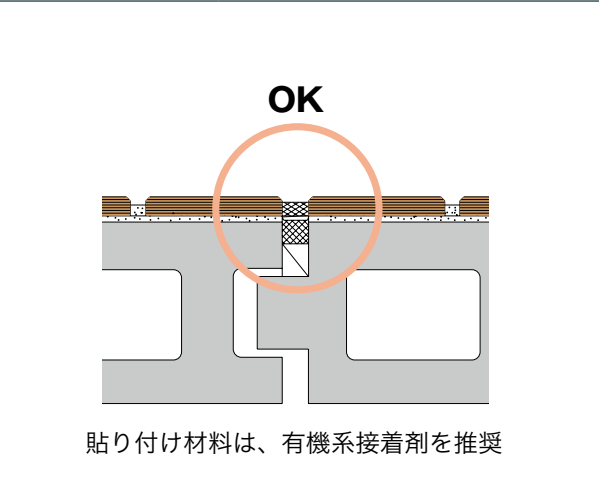
<p>横張り工法の不具合事例</p>	
	<p>原因推測</p> <p>いずれの例も、ECPの目地部分でタイルがぶつかり合って剥離しています。この目地部分は、タイルやモルタルは目地をまたいでいませんが、目地幅を5mmにしており、ECPの長さの違いなどにより変位に差が出て、タイルがぶつかり合ったものと思われます。</p>		
対策	<p>タイル仕上げでは、タイルがECPからはみさないようにしてください。モザイクタイルの目地が5mmのため、ECPの凹凸目地部分のタイル目地幅を5mmで施工される場合がありますが、大地震時にはECP間で動きが異なった場合に、タイルがぶつかり合って剥離する場合があります。</p> <p>ECPは、タイル割に合わせた595mm幅の製品も取り揃えていますので、ECPの目地部分では、タイル目地幅も同じ10mmにしてください。</p>		
	<p>【×不具合例】 タイルがECP小口からはみ出している。</p>

<p>NG</p>	<p>【○推奨例】 タイルはECP小口からはみさせない。</p>

<p>OK</p> <p>貼り付け材料は、有機系接着剤を推奨</p>	
ポイント	<p>①ECPの目地幅とタイルの目地幅は合わせる。(誤差の範囲内は除く。)</p> <p>②ECP目地・タイル目地ともに、シーリング材を充填する。</p>

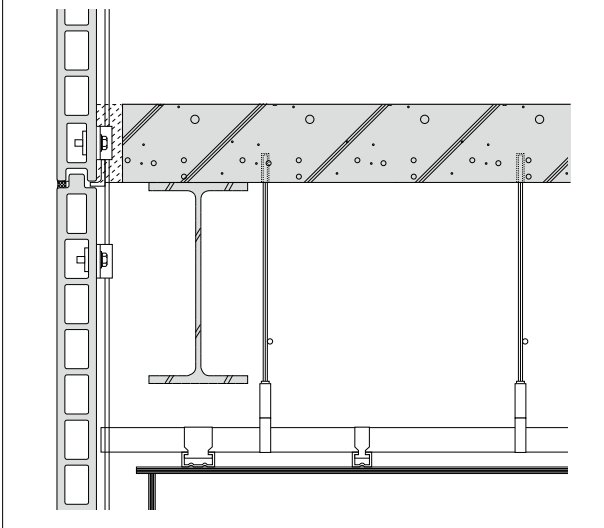
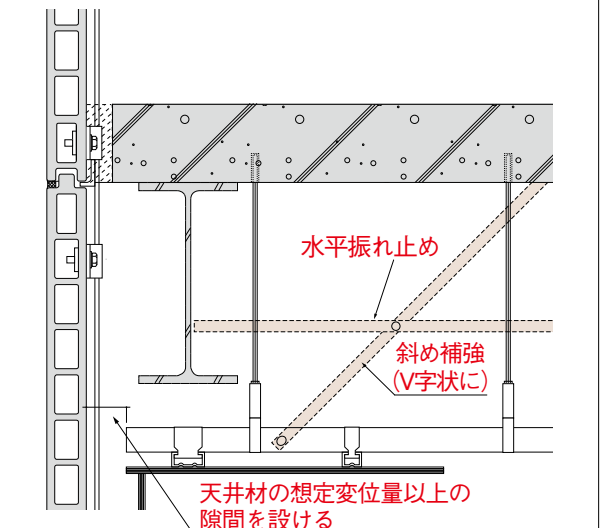
<p>原因推測</p> <p>ECP横張り工法の、天井材の高さ部分で破損が発生しています。これは、天井材の衝突によるもので、縦張り工法では天井材による荷重をパネルが分散して受けますが、横張り工法では天井材の高さにあるパネル一列が集中して受けるため、支えきれずに破損したものと思われます。地震によるECPの破損・脱落事例は、ほとんどがこの原因です。</p>	
対策	<p>天井材がECPにぶつからないように、P4の技術的助言を参考に、これに準じる構造にしてください。</p>	
	<p style="text-align: center; color: magenta;">[×不具合例]</p>

<p style="text-align: center; color: blue;">[○推奨例]</p>

<p>天井材とECPの間には、天井材の想定変位量とECPの層間変位量を合計した十分な隙間を設けてください。(特定天井の仕様規定は6cm以上)</p> <p>天井材の慣性力は、天井の下地材を介してスラブ等に伝えることとなりますので、必要に応じてブレースや水平振れ止め等を設置してください。</p>		
ポイント	<p>①天井材とECPの間に、それぞれの変位量から算出した隙間を設ける。</p> <p>②必要に応じて、ブレースや水平振れ止め等を設置する。</p>

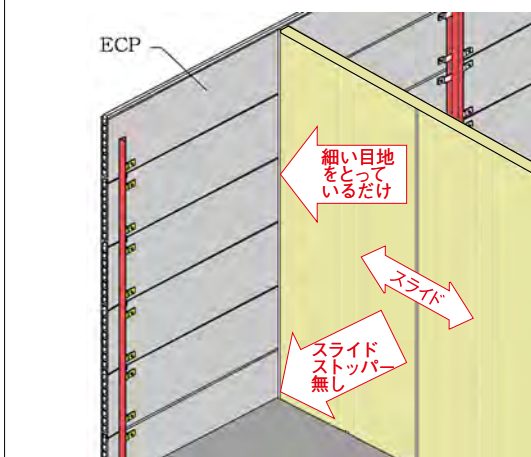
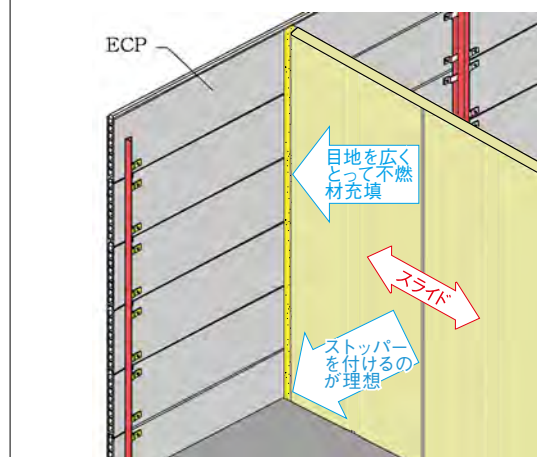
(2)他部材の影響(間仕切壁の衝突による破損)

[×不具合例]

[○推奨例]

- ①間仕切壁とECPの間に、それぞれの変位量から算出した隙間を設ける。
- ②必要に応じて、間仕切壁にストッパー等を設置する。
- ③間仕切壁とECPを、取り付けまたは連結させないでください。

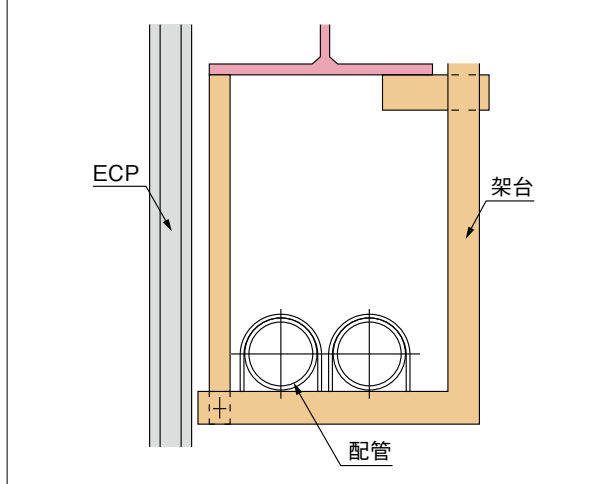
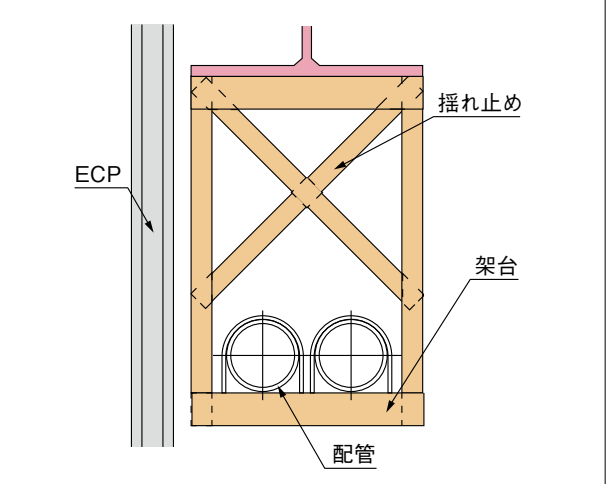
<p style="text-align: center;">配管吊り材が衝突した例</p>
	<p style="text-align: center;">原因推測</p> <p>ECP外壁縦張り工法のすぐ裏側に、構造体の梁から架台が下され、各種の配管を支えています。この架台がECPに衝突して破損しています。架台が長く垂れ下がっていたこと、配管が重かったことなどが原因と思われます。</p>	
対策	<p>配管類、または配管を支える架台は、揺れによるECPへの衝突回避を検討してください。 配管類は、外壁裏側に近接して取り付けられる場合が多いですが、ECPに取り付けていなくても、配管またはそれを支える架台が揺れてECPにぶつくと破損する場合があります。 吊り下げ距離が長い場合は、揺れ止めも設けてください。</p>	
	<p style="text-align: center; color: red; font-weight: bold;">[×不具合例]</p>

<p style="text-align: center;">ECP</p> <p style="text-align: center;">架台</p> <p style="text-align: center;">配管</p>	<p style="text-align: center; color: blue; font-weight: bold;">[○推奨例]</p>

ポイント	<p>①配管類を支える架台は、揺れ止めを設ける。 ②配管および架台は、ECPに取り付けまたは連結させない。</p>

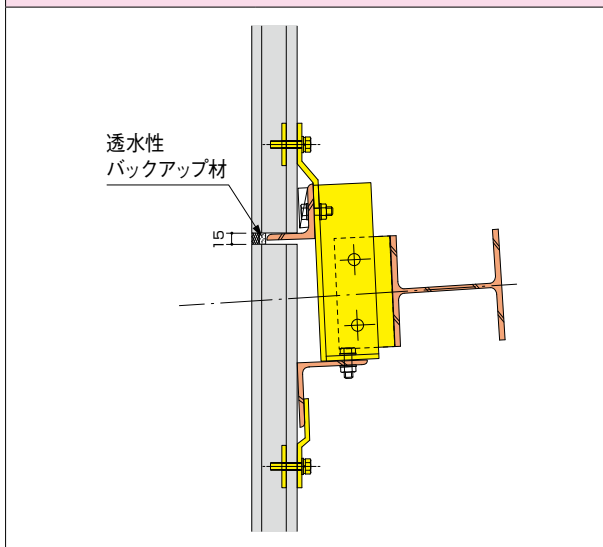
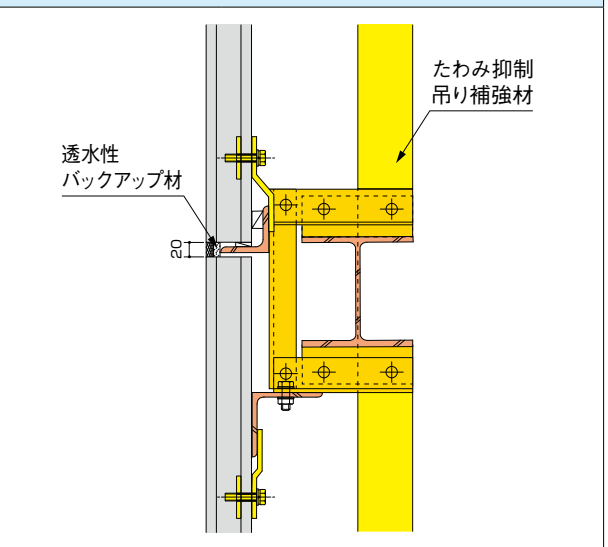
<p style="text-align: center;">内側</p>
原因推測	<p>ECP縦張り工法の胴縁部分で、留付部クラックが発生しています。胴縁の設計は、風圧とECPの自重に対して強度とたわみで大きさを決めますが、ECPの自重の影響による胴縁の回転までは考慮していません。胴縁とともに下地鋼材も回転し、その結果Zクリップに常時引き抜き力が加わり、留付部に微クラックが入っていたのが、地震で顕在化したと思われます。</p>	
	<p>胴縁は、躯体鉄骨以外の鉄骨として、単純梁の計算をして部材が決定されます。一般的には、横向きH形鋼が採用されますが、H形鋼の外側にECPの自重が垂直に加わることから、H形鋼と下地鋼材が回転します。これにより、Zクリップに常時引き抜き力が加わることになり、大地震の影響が無くても、留付部クラックが発生する場合があります。大地震の際には顕著に発生します。</p> <p>H形鋼の自重によるたわみと、回転による下がりにより、上部パネルが下部パネルに接触しないよう、剛性のある鋼材を選んでください。</p>	
具体対策	<p>【×不具合例】 鉛直たわみが大きい鉄骨からの持ち出しが大きい。</p>	<p>【○推奨例】 たわみ制御吊り補強材付。</p>

<p>透水性バックアップ材</p> <p>たわみ抑制吊り補強材</p>
ポイント	<p>①鉛直荷重に対して十分な剛性のある鋼材を選ぶ。 ②パネルと胴縁を近接させる納まりを選ぶ。 ③胴縁と柱の連結部分は、簡易なボルト接合だけにしない。 ④中間にたわみ抑制吊り補強材を設けることが望ましい。</p>
